**Natuurlijk Toegankelijk**

Rapport met aanbevelingen voor het  
verbeteren van de toegankelijkheid van 30  
natuur- en wandelgebieden in Zeeland  
voor mensen met een functiebeperking  
In opdracht van de Provincie Zeeland

Goes, juni 2003  
Jelle Visser  
Tineke Reidinga

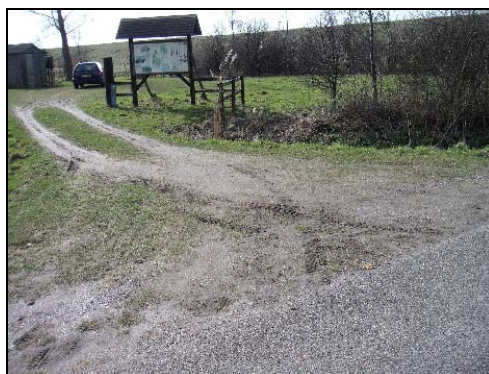
Figuur 8 Yerseke Moer parkeerterrein

| Omschrijving | Te nemen maatregel(en) |
|---|---|
| Verharding:<br>Rondom het natuurgebied geasfalteerde weg.<br>Naar het parkeerterrein grasland. | Weg naar parkeerplaats uitvlakken en verhard.<br>Op de doorgaande weg is het aan te bevelen om een maximumsnelheid van 30 km/uur in te voeren. |

| Omschrijving | Te nemen maatregel(en) |
|---|---|
| Algemene Invaliden Parkeerplaats:<br>Niet aanwezig. | Op het terrein bij informatiebord invaliden parkeerplaatsen aanleggen. Terrein verhard, markeren en bord E6 plaatsen. |

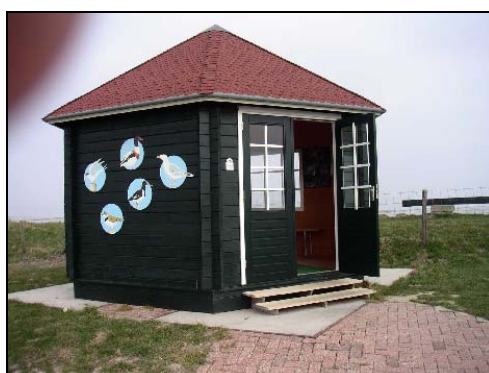
Figuur 1 Vogelobservatiehut inlagen

| <b>Omschrijving</b> | <b>Te nemen maatregel(en)</b> |
|---|---|
| Buitendeur:<br>Dubbele deuren met een vrije doorgang<br>van een deur van 650 mm. | Een enkele deur maken met een<br>minimale vrije doorgang van 850 mm. |
| Trappen:<br>2 treden naar de ingang van de<br>vogelobservatiehut. | Hellingbaan realiseren.<br>Voor de ingang een vlakke vrije<br>gebruiksruimte van 1500x1500 mm. |

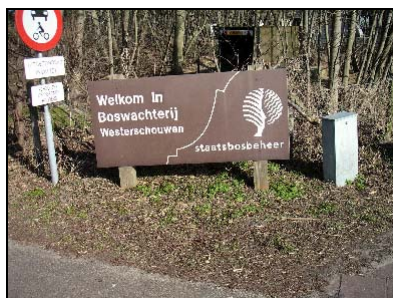
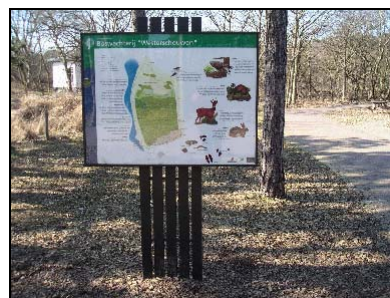
Figuur 6 Boswachterij Schouwen

De boswachterij Westerschouwen is het grootste bos van Zeeland en loopt langs de kust op Schouwen-Duiveland. Er loopt een 8 km lang tegelpad voor fietsers en wandelaars door. De route heeft lichte hellingen en kan daardoor alleen onder begeleiding voor handbewogen

rolstoelen, het gebied is wel geschikt voor scootmobielen. Er is een bushalte op 200 meter afstand vanaf de ingang naar het wandelgebied.

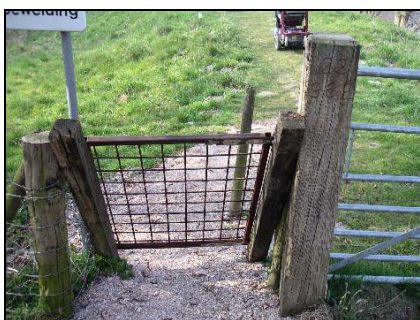
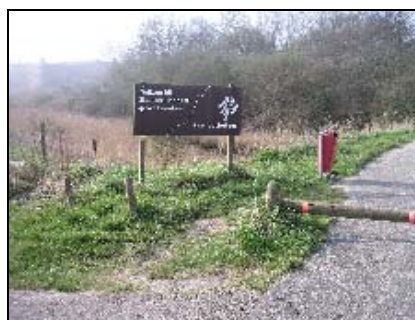
Figuur 11 Toegang Rammekenshoek

Rond het fort Rammekens ligt het krekengebied Rammekenshoek. Door het gebied loopt een 5 km lange wandelroute door bos, krekens en langs de Westerschelde.

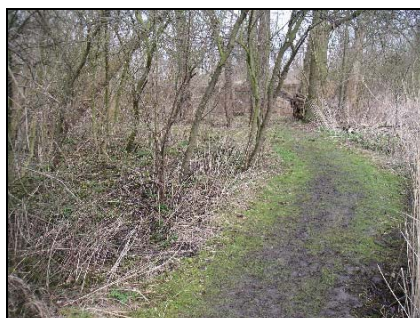
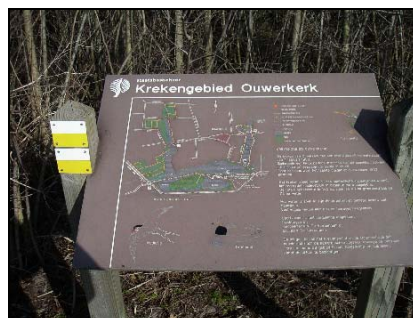
Figuur 9 Krekengebied paden

Het krekengebied is een herinnering aan de dijkdoorbraak van 1953. Door het gebied loopt een route van 2,5 en 8 km langs gevarieerd landschap. Er is ook een museum aanwezig met informatie over de watersnoodramp. Naast de Algemene Invaliden Parkeerplaats is een bereikbaar en toegankelijk restaurant. Er is geen invalidentoilet.

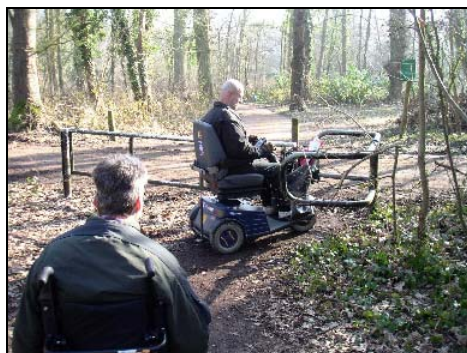
Figuur 5 De Manteling - kiwisluis

| Omschrijving | Te nemen maatregel(en) |
|---|---|
| Voetgangerssluis:<br>De vrije doorgang van de Kiwi-sluis is te smal voor rolstoelgebruikers. | Grotere Kiwi-sluis plaatsen met een vrije doorgang van minimaal 850 mm. |

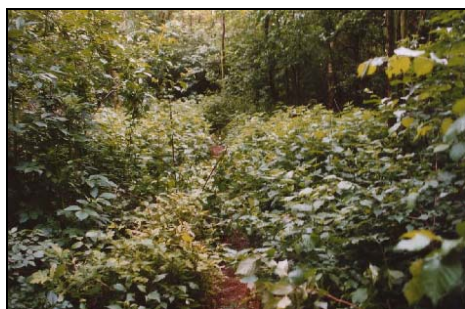
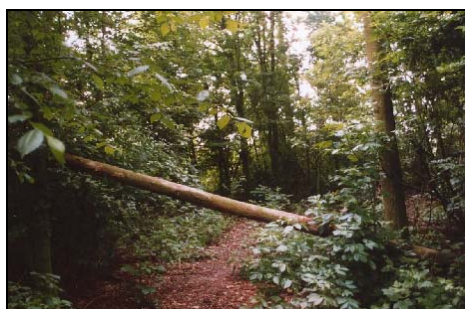
Figuur 14 Canisvliet- Het Blokpad

Het natuurgebied ligt rond de Canisvlietsche Kreek. Door het gebied zijn alleen bospaden aanwezig. Er is in Westdorpe een informatiecentrum aanwezig.

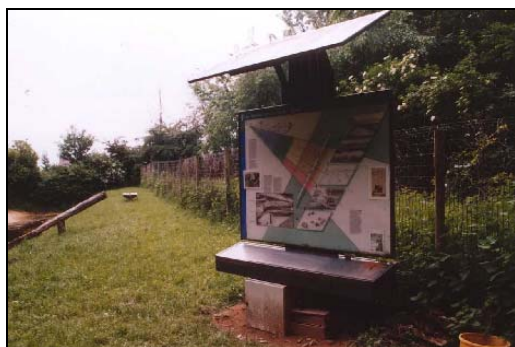
Figuur 18 Zandgelaag - Nieuw Namen

Het gebied is alleen onder begeleiding van een gids te bezoeken. In het natuurgebied is een groeve te bezichtigen die de overgang laat zien van verschillende geologische lagen. Langs de doorgaande weg is een bushalte aanwezig.

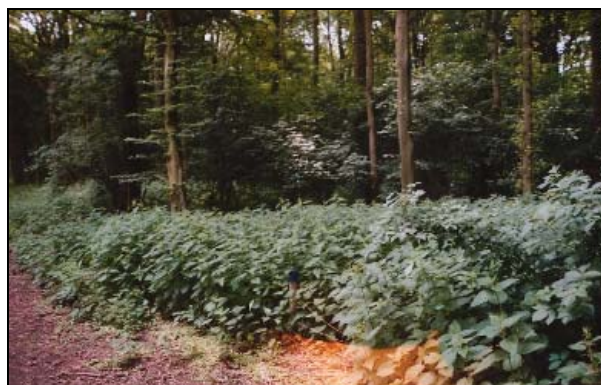
Figuur 17 Braakmanbossen

Door het natuurgebied loopt een 4 km lange wandelroute over bospaden en een geasfalteerd fietspad.

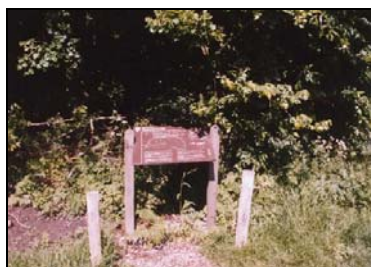
Figuur 16 Schelphoek

Het natuurterrein de Schelphoek ligt aan de Oosterschelde. Het is een vogelrijk krekengebied. Rondom de krekten loopt een natuurpad van ongeveer 4 km lengte.

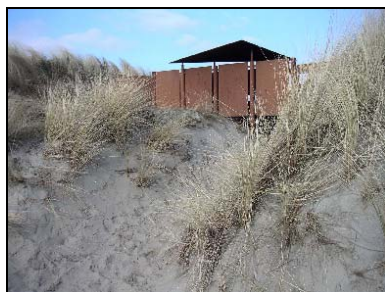
Figuur 6 Vogelkijkhut Neeltje Jans

Neeltje Jans is een voormalig werkeiland voor de Oosterscheldedam. In 1989 zijn er duinen, natte valleien, een slufteer en een vogelput met een observatiepunt aangelegd. De vrij toegankelijke gebieden zijn zo aangelegd dat bezoekers kunnen genieten van de natuur die Neeltje Jans te bieden heeft. Voor mensen met een functiebeperking zijn deze gebieden beperkt toegankelijk. Bij Waterland Neeltje Jans is een bushalte aanwezig.

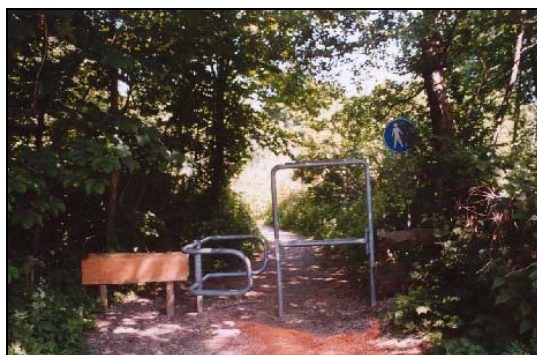
Figuur 19 Kiwisluis Zeepeduinen

De Zeepeduinen is bereikbaar vanaf een autovrijpad achter het slotbos of vanaf de Zandstraat in Burgh. Het is een zanderig duingebied wat moeilijk toegankelijk is. Aan de doorgaande weg door het dorp is een bushalte aanwezig.
